# 令和5年度 第二回新庁舎建設検討委員会

# 4. 現地調査

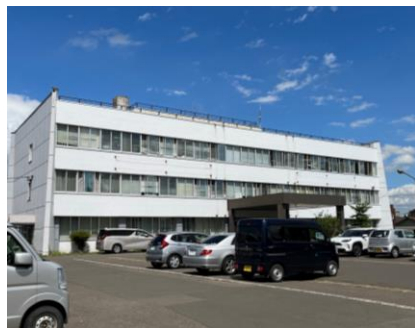
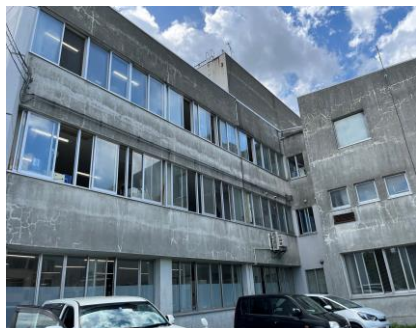
外観写真

| 項目 | 状況 |
|---|---|
| 外装 | <ul style="list-style-type: none"><li>・塗装を行っていない裏側はひび割れが多くみられる</li><li>・窓は破損が見られるものや結露が激しいものがある</li></ul> |

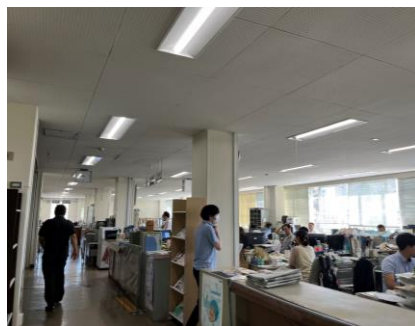
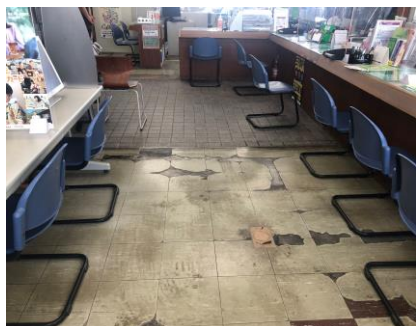
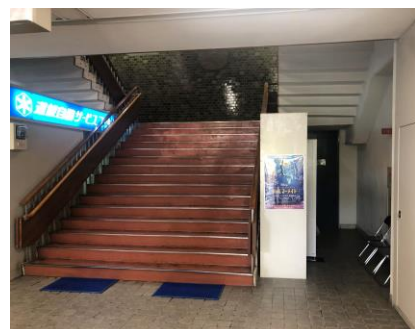
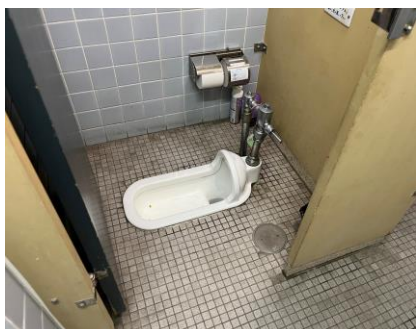
内観写真

| 項目 | 状況 |
|---|---|
| 内装 | <ul style="list-style-type: none"><li>・床材の劣化が激しい</li><li>・天井・壁は部分補修が必要となる箇所は見られるが、基本的には継続使用可能</li></ul> |
| バリアフリー | <ul style="list-style-type: none"><li>・エレベーターがない</li><li>・車いす用トイレがない</li><li>・洋式トイレが少ない</li><li>・トイレブースが狭い</li></ul> |
| 特徴 | <ul style="list-style-type: none"><li>・執務室は空間が大きくレイアウト変更がしやすい</li><li>・トイレが狭く改修しにくい</li><li>・空調設備がない</li></ul> |

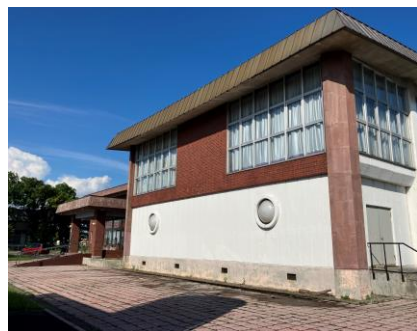
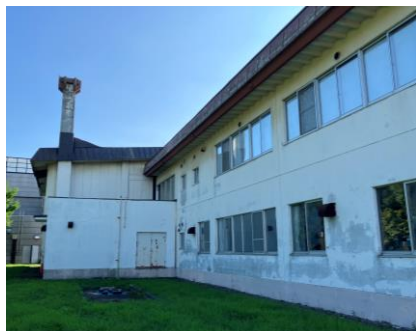
外観写真

| 項目 | 状況 |
|---|---|
| 外装 | <ul style="list-style-type: none"><li>・外壁にひび割れが見られる</li><li>・塗装の剥がれが見られる</li></ul> |

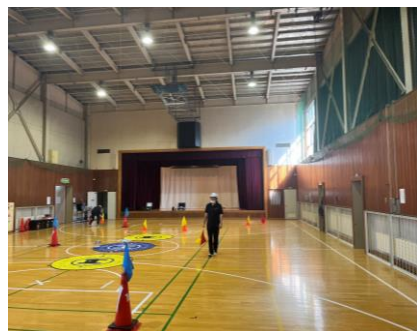
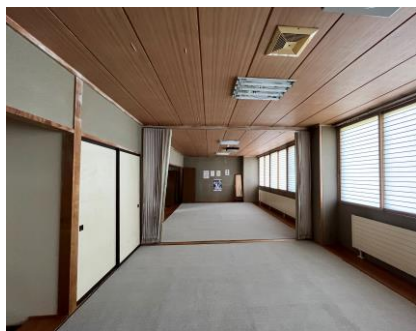
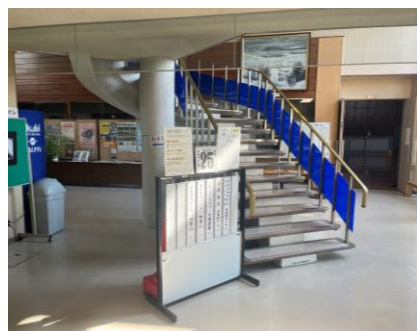
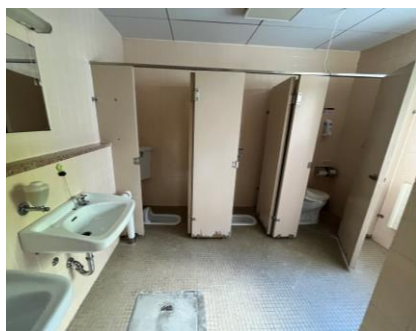
内観写真

| 項目 | 状況 |
|---|---|
| 内装 | <ul style="list-style-type: none"><li>・壁紙が一部剥がれている</li><li>・床材の一部が傷んでいる</li><li>・アリーナ倉庫の天井が痛んでいる</li></ul> |
| バリアフリー | <ul style="list-style-type: none"><li>・エレベーターがない</li><li>・階段がらせん階段のみ</li><li>・車いす用トイレがない</li><li>・洋式トイレが少ない</li></ul> |
| 特徴 | <ul style="list-style-type: none"><li>・面積が小さい</li><li>・アリーナや和室等、広い諸室が多い</li><li>・空調設備がない</li></ul> |

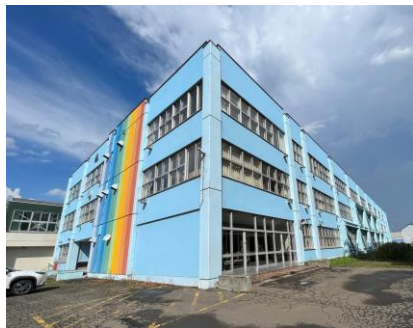
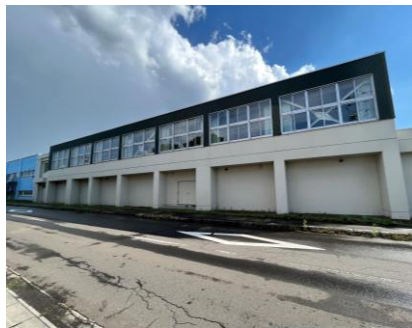
外観写真

| 項目 | 状況 |
|---|---|
| 外装 | <ul style="list-style-type: none"> <li>一部外壁塗装の膨れが見られる</li> </ul> |

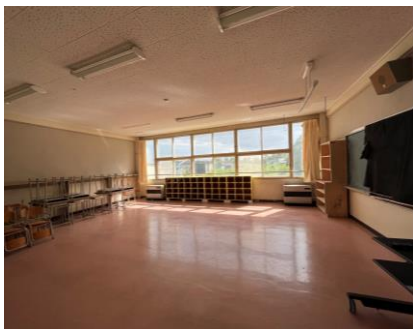
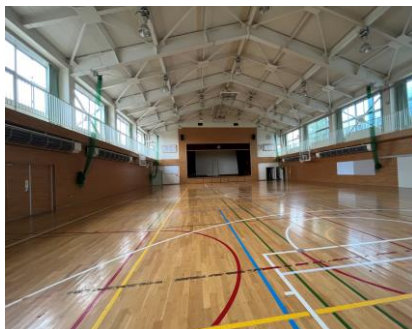
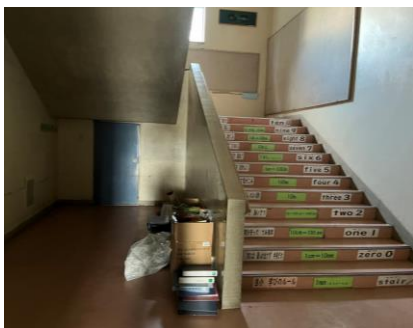
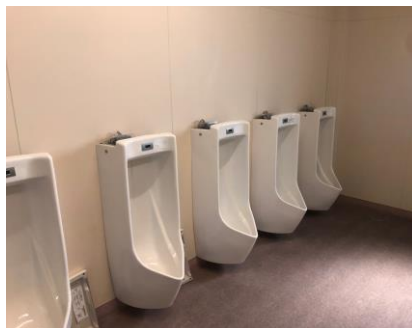
内観写真

| 項目 | 状況 |
|---|---|
| 内装 | <ul style="list-style-type: none"> <li>一部雨漏りにより、天井材や床材の補修が必要</li> <li>一部床材等は改修が行われており、きれいな部分が多い</li> </ul> |
| バリアフリー | <ul style="list-style-type: none"> <li>エレベーターがない</li> <li>トイレ改修済み</li> <li>校舎側の車いす用トイレは設備改修が必要</li> </ul> |
| 特徴 | <ul style="list-style-type: none"> <li>面積が広い</li> <li>諸室サイズが揃っている</li> <li>北側校舎と南側校舎は1階の渡り廊下でのみ接続</li> <li>空調設備がない</li> </ul> |

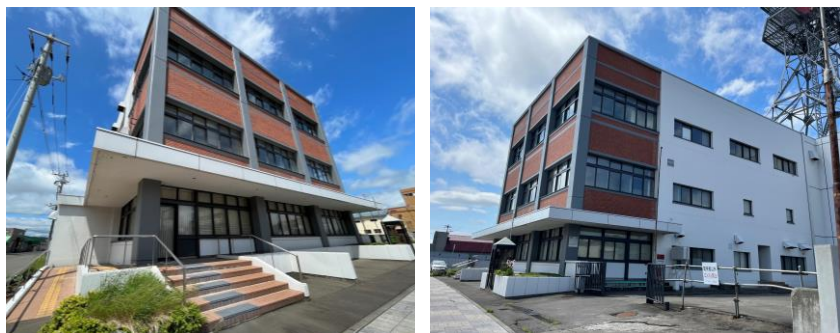
外観写真

| 項目 | 状況 |
|---|---|
| 外装 | <ul style="list-style-type: none"> <li>・外装には大きな劣化は見られない</li> </ul> |

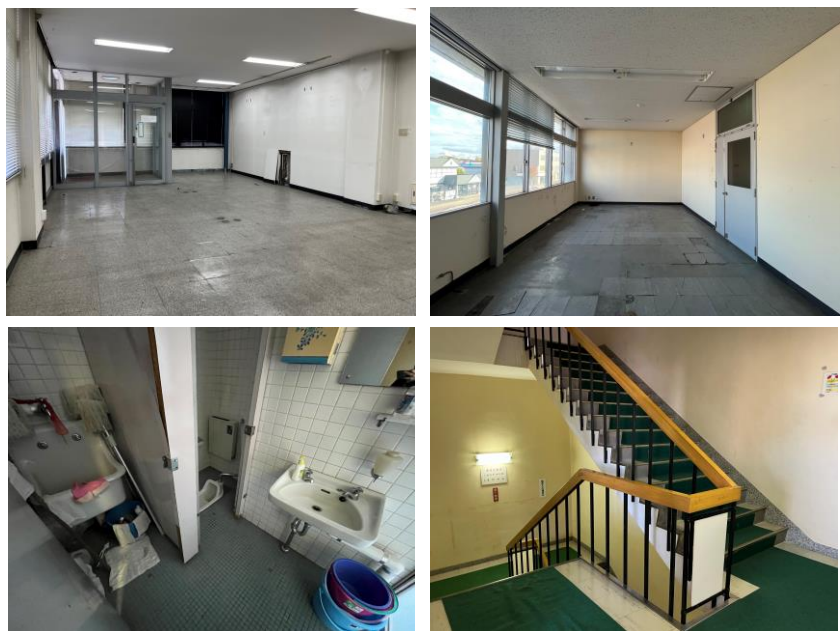
内観写真

| 項目 | 状況 |
|---|---|
| 内装 | <ul style="list-style-type: none"> <li>・壁仕上げ材が一部剥がれている</li> <li>・壁にクラックが見られる</li> <li>・床材の一部が傷んでいる</li> </ul> |
| バリアフリー | <ul style="list-style-type: none"> <li>・エレベーターがない</li> <li>・車いす用トイレがない</li> <li>・洋式トイレがない</li> <li>・トイレブースが狭い</li> </ul> |
| 特徴 | <ul style="list-style-type: none"> <li>・面積が小さい</li> <li>・狭い部屋が多い</li> <li>・空調設備がない</li> </ul> |
