これからの季節の防災事項 なだれと融雪害への備え

令和4年2月25日
札幌管区気象台気象防災部予報課

なだれと融雪害への備え (①なだれへの備え)

なだれと融雪害への備え (②融雪害への備え)

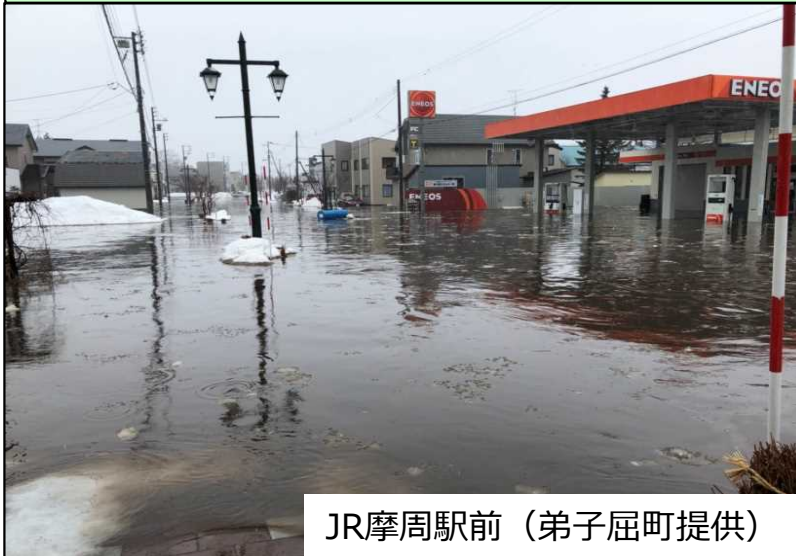
2018 (平成30) 年3月9日
大雨と融雪で釧路川が増水・氾濫し、市街地が浸水
弟子屈町川湯 日降水量113.0mm、積雪深差15cm

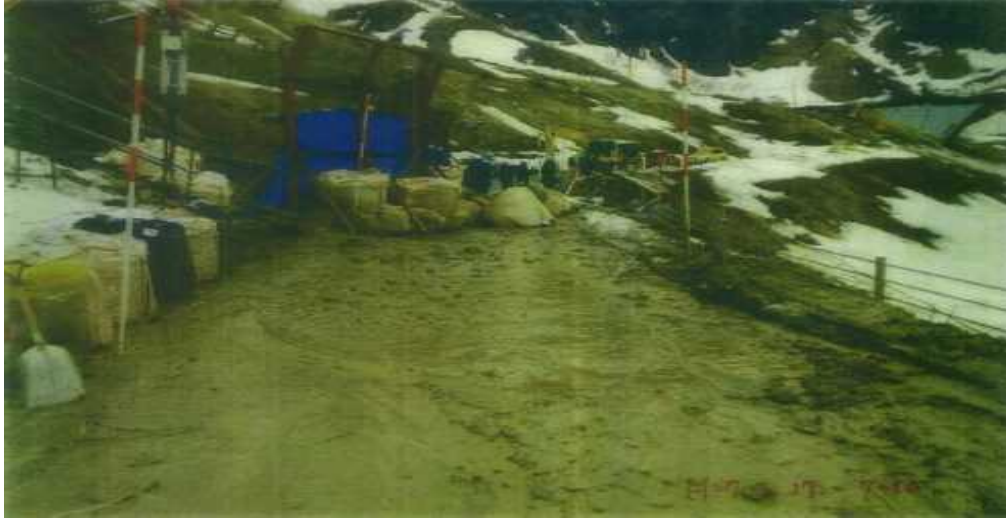
■3/17 07:30頃 礼文町(H26.8.24大雨被災地)
土砂崩れ 宗谷総合振興局提供

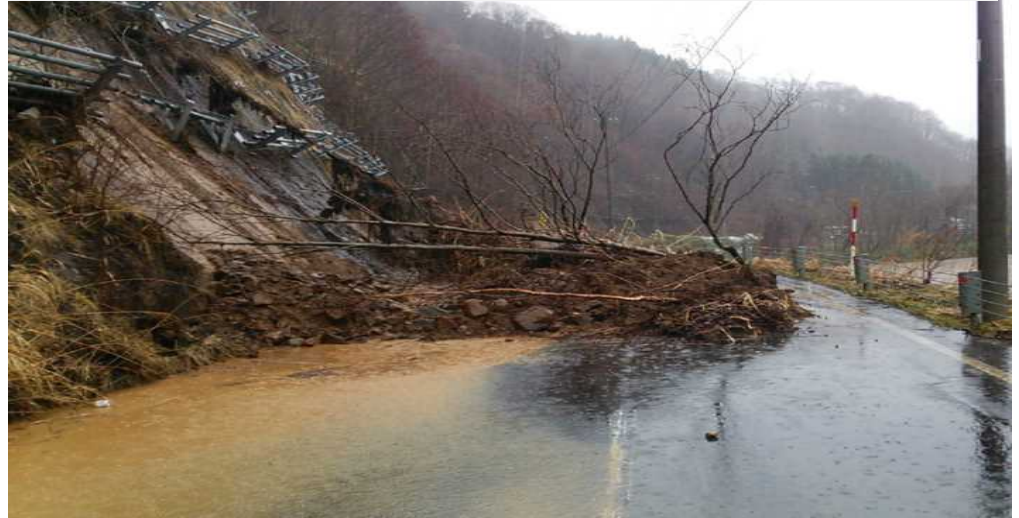
■4/3道道八雲厚沢部線
土砂崩れ 渡島総合振興局提供

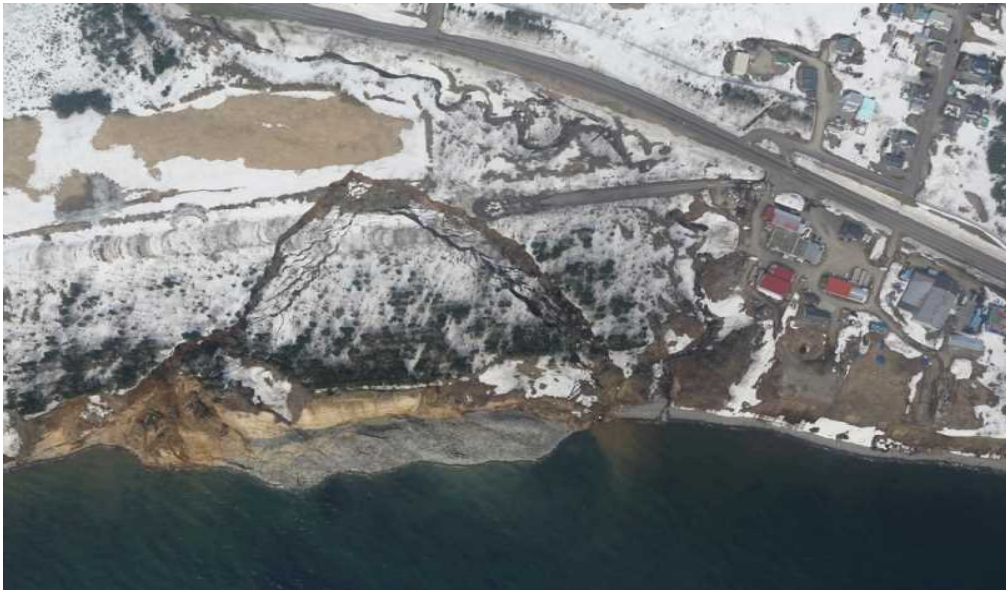
■4/24 羅臼町地すべり
開発局へり撮影

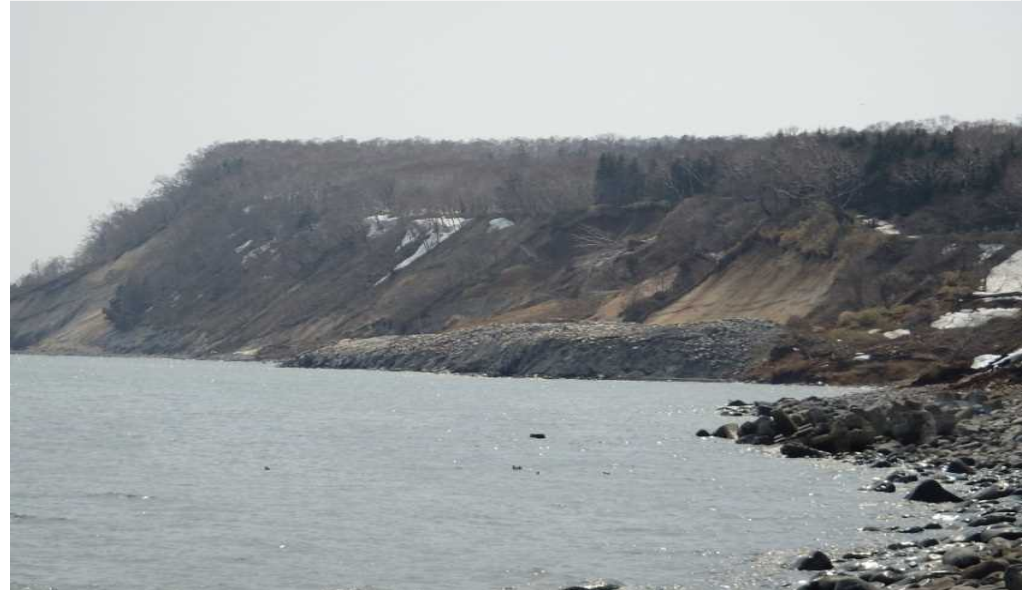
■4/24 羅臼町地すべり
気象台撮影

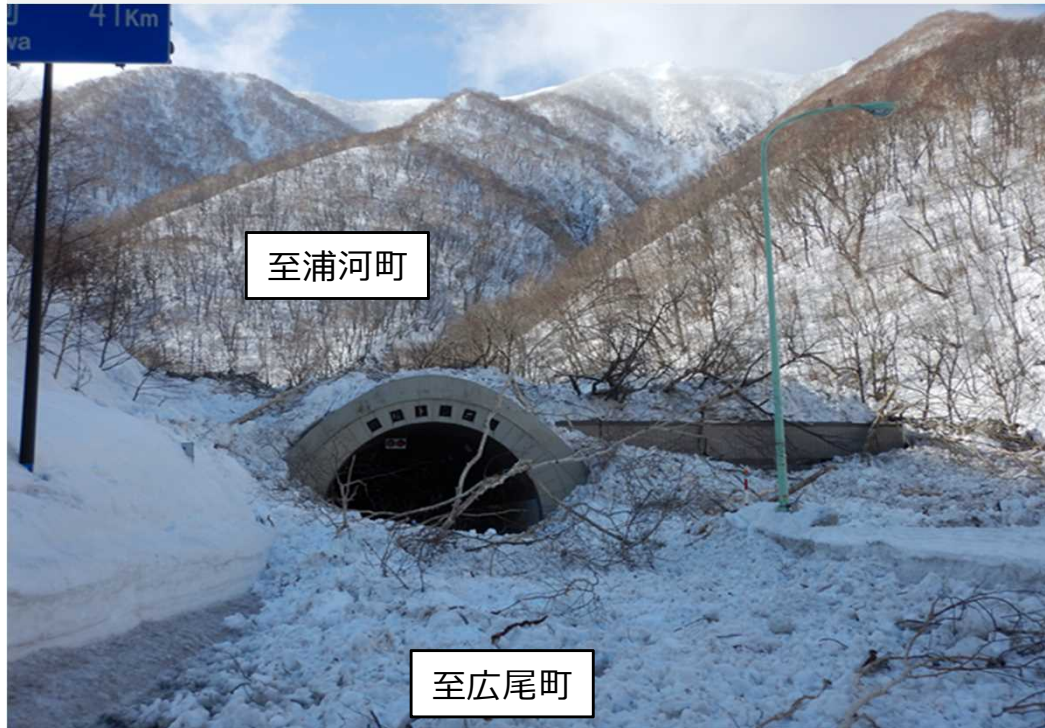
- 3/9 国道236号 広尾町上トヨイ基線～浦河町上杵臼の道路被災
野塚トンネル（広尾側）付近 なだれ発生
（3月11日 帯広開発建設部 報道発表資料）

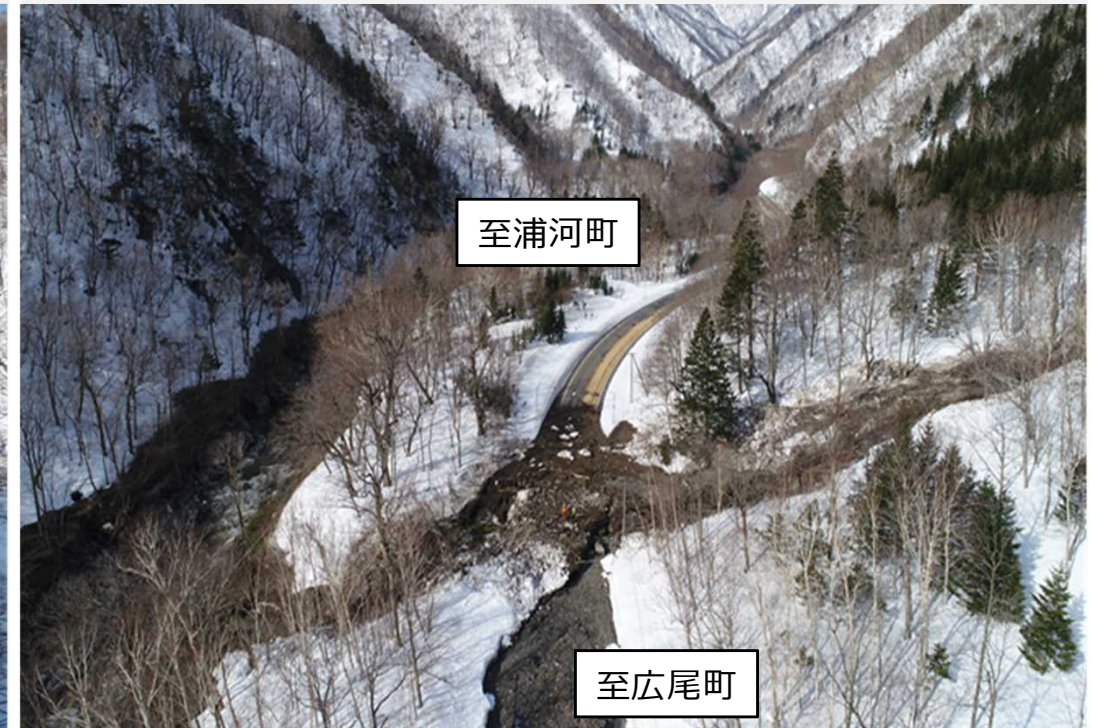
- 3/9 国道236号 広尾町上トヨイ基線～浦河町上杵臼の道路被災
川見覆道付近 土砂流出
（3月11日 帯広開発建設部 報道発表資料）

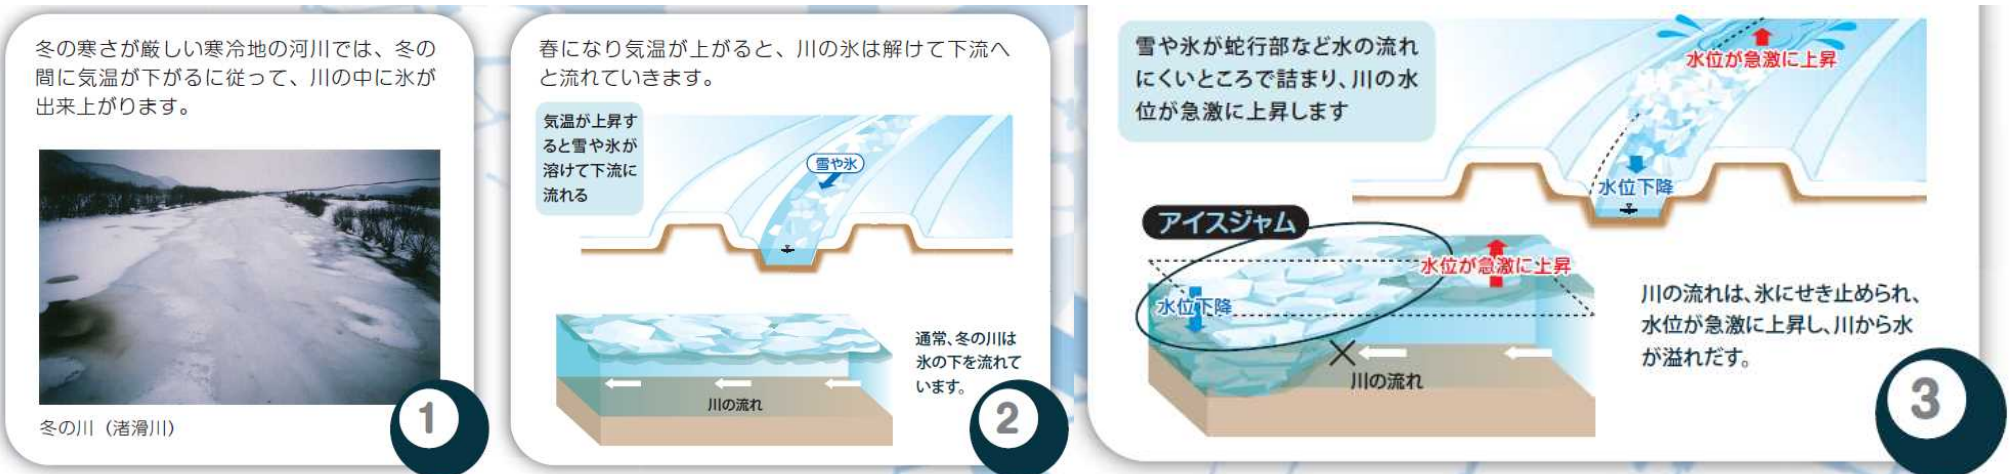
アイスジャムのしくみ (図・説明：寒地土木研究所パンフレットより)

川の氷が、流れの遅い所で詰まり流れを塞ぐと、水の流れる面積が小さくなるため、急激に水位を上昇させます。氷が詰まり流れをせき止める現象をアイスジャムと言います。

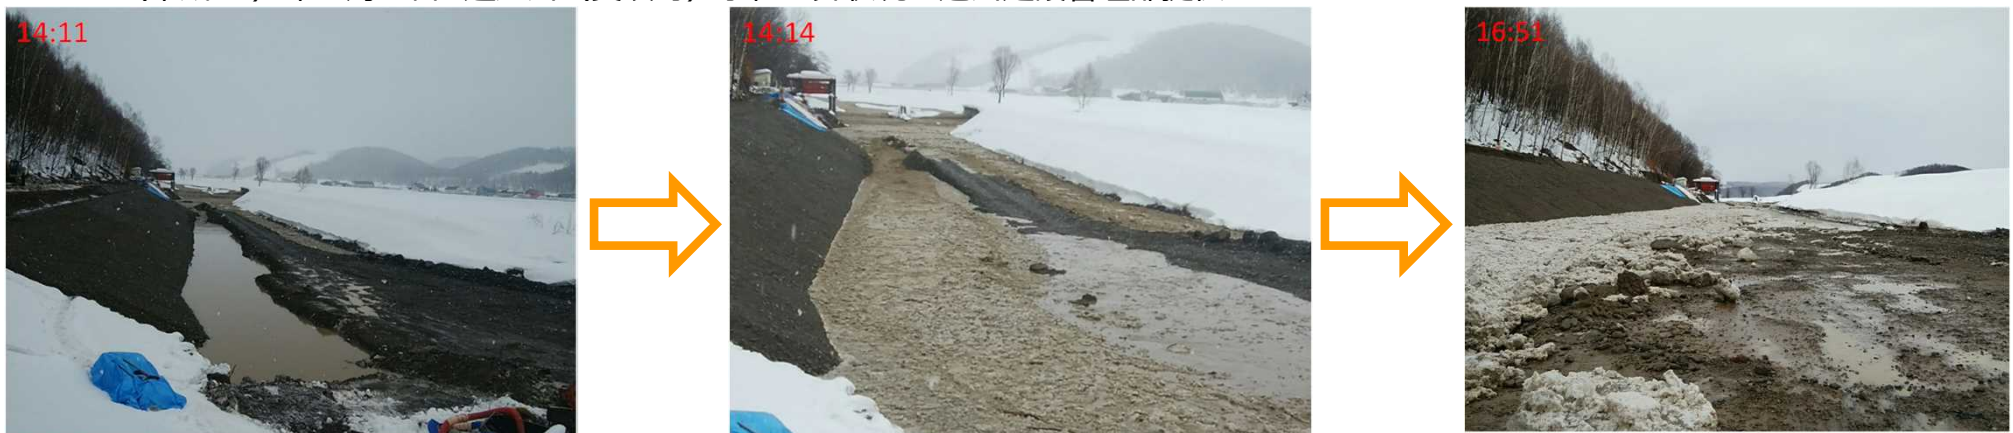
2018（平成30）年3月9日 辺別川（美瑛町）水位上昇状況：旭川建設管理部提供

2018（平成30）年3月8日から9日にかけての大雨と融雪等による災害では、アイスジャムの決壊によると思われる急激な増水により死者1名の人的被害があった。
